**Соглашение**  
г. п. Зелёная Дубровка передаче транспортного средства  
на ответственное хранение

**Транспортное средство**

| Марка / модель ТС | <u>Лада Ларгус</u> | Паспорт ТС серия № | <u>164300004869080</u> |
| Регистрационный знак | <u>А 875НН 122</u> | Свид-тво ТС серия № | <u>9920338620</u> |

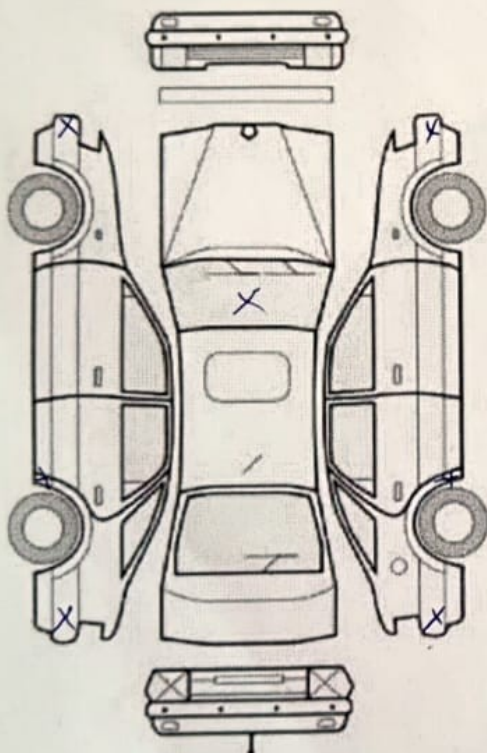
**Дефекты на кузове обозначены (X)**

| Элемент кузова | Сторона | | Дефекты (скол, царапина, трещина, вмятина, разрыв (пластика / металла) коррозия, отсутствует) |
|---|---|---|---|
| Заднее крыло | X | X | <u>скол</u> |
| Задний бампер | X | X | <u>разрыв пластика</u> |
| Заднее ветровое стекло | | | <u>трещина</u> |
| Лобовое стекло | | | <u>трещина</u> |
| Передний бампер | X | X | <u>разрыв пластика</u> |

Автомобиль Лада Меркус  
клуб. Был куплен в ноябре  
2020 году. Машина в хорошем  
техническом состоянии но  
есть небольшие недостатки  
за время пользования.  
Трещина на лобовом стекле  
под замену, побит задний  
бампер, и немного передней,  
двигатель работает отлично  
масло от замены до замены  
содержит нормально, коробка  
включается отлично скорости  
не вылетают. Есть небольшие  
сколы по кузову на задних  
арках. а так всё в норме.
